ПАСПОРТ ДОСТУПНОСТИ

Детский оздоровительный лагерь круглогодичного действия «Пионер» (ДОЛКД «Пионер»)
630554, Новосибирская область, Новосибирский район, сельсовет Барышевский
«Здание спального корпуса № 1»

ПАСПОРТ ДОСТУПНОСТИ
объекта социальной инфраструктуры (ОСИ)

**АКТ ОБСЛЕДОВАНИЯ
объекта социальной инфраструктуры
К ПАСПОРТУ ДОСТУПНОСТИ ОСИ N _____**

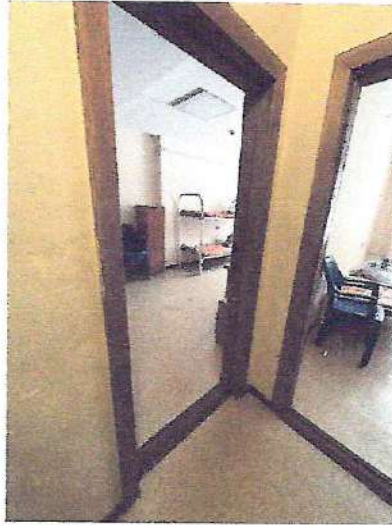
фото №3 «Дверные проемы в здании»»

Пути (путей) движения внутри здания (в т.ч. путей эвакуации)	ДП - И (У) ВНД (К,О,Г,С)		3	Текущий ремонт
--	--------------------------	--	---	----------------
